Begutachtung der FM Antenne Lopik

Lopik / FM Antenne

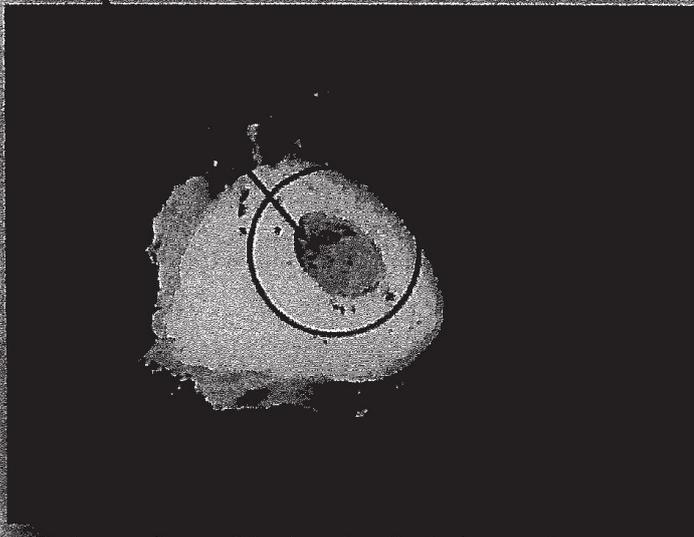
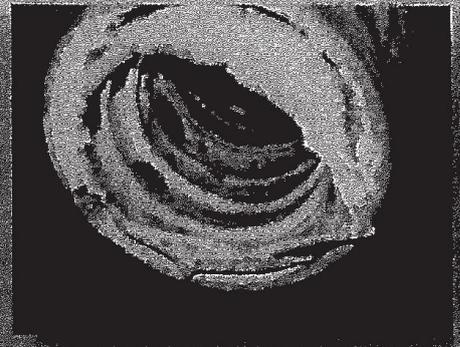
Brandlöcher

- An diversen Stellen der Jumperkabel haben wir Grünspan entdeckt, welcher auf Feuchtigkeit im System hinweist.
- Verteiler und Jumperkabel sind stellenweise komplett von innen ausgebrannt, was auf Sprühen oder einen Lichtbogen hinweist. Dieser kann durch Feuchtigkeit oder auch durch schlechte bzw. lose Kontakte entstehen.

- Wir sind der Meinung das der Brand durch einen Lichtbogen im Antennensystem (Verteiler, Steckerübergang) entstanden ist.
- Dieses System ist ohne weitere Untersuchungen und Umbauten sehr stark gefährdet, wieder einen Lichtbogen, Kurzschluss zu bilden.
