Begutachtung der FM Antenne Lopik

Lopik / FM Antenne

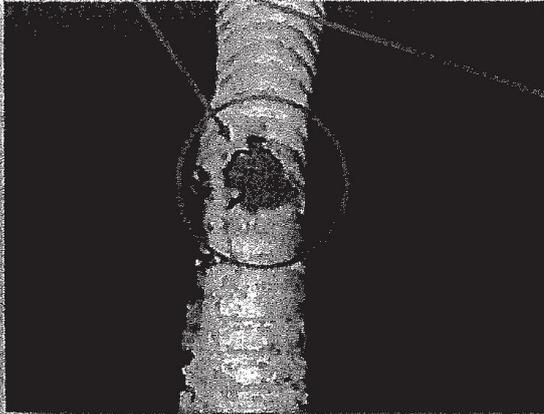
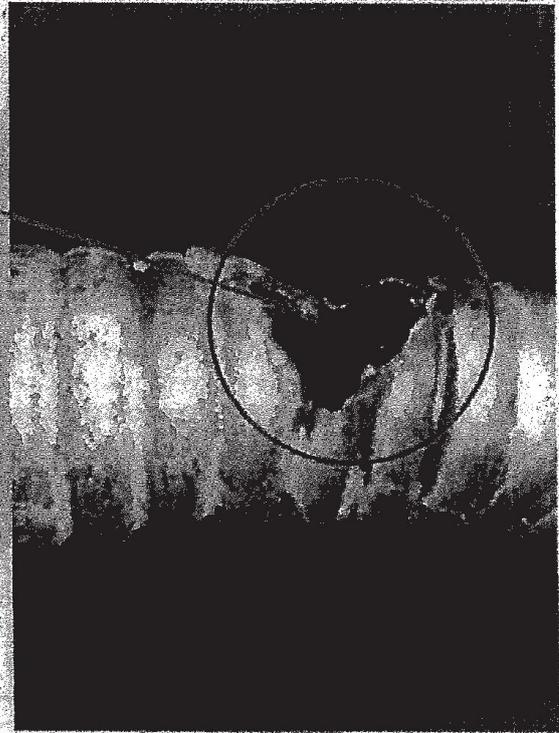
Brandlöcher

- An diversen Stellen der Jumperkabel haben wir Grünspan entdeckt, welcher auf Feuchtigkeit im System hinweist.
- Verteiler und Jumperkabel sind stellenweise komplett von innen ausgebrannt, was auf Sprühen oder einen Lichtbogen hinweist. Dieser kann durch Feuchtigkeit oder auch durch schlechte bzw. lose Kontakte entstehen.
